Het dak van Dordrecht

Een veertiende-eeuws kapedeelte met leidekking, gevonden ten zuiden van Dordrecht

Jeroen Nipius

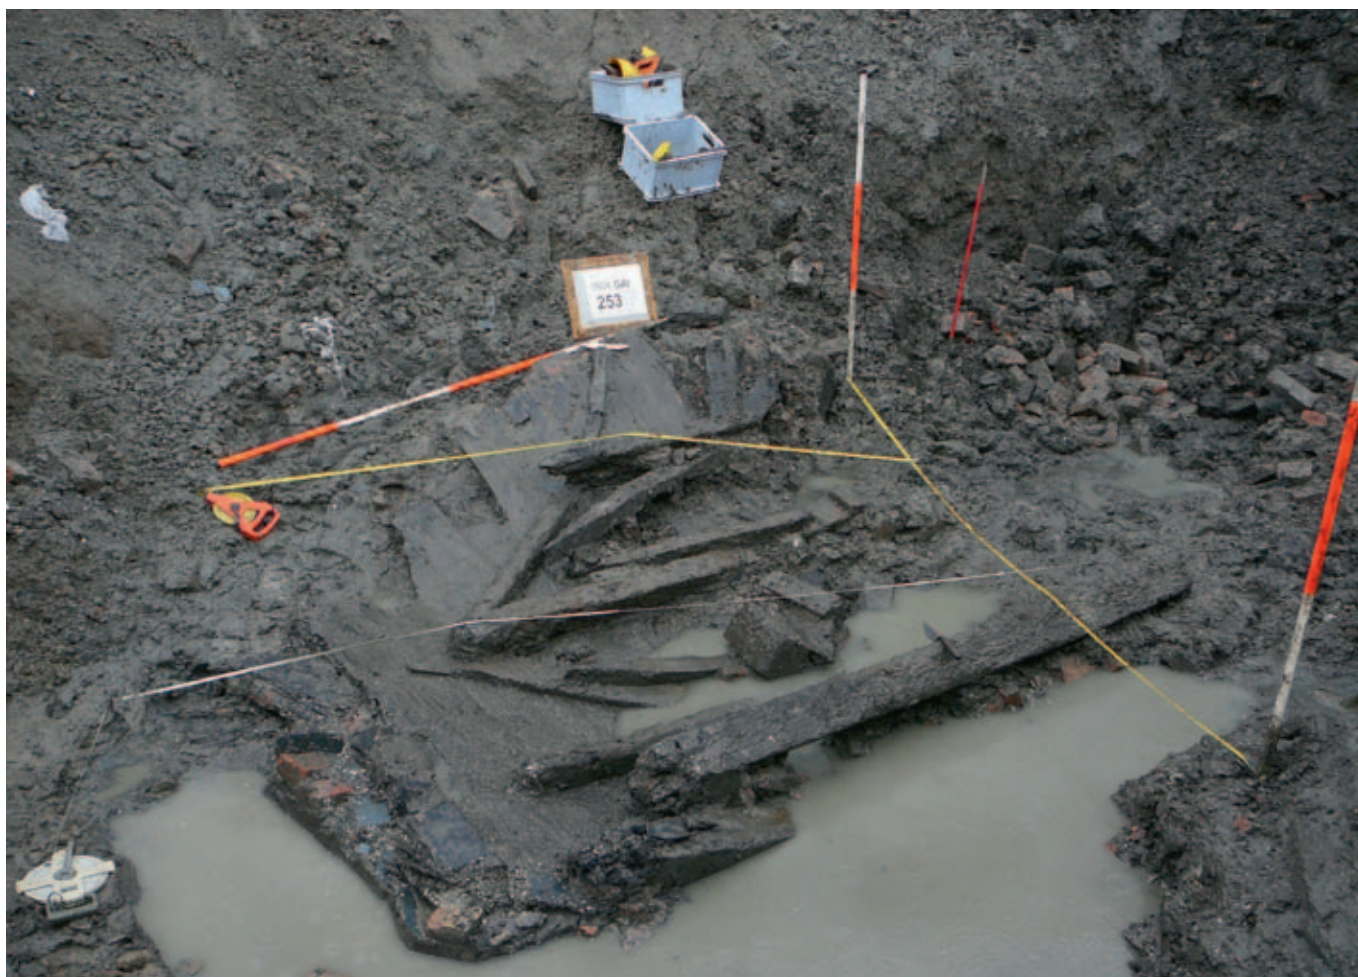
Afb. 1. Het kapedeelte zoals het in 2007 werd aangetroffen. De oorspronkelijke binnenzijde ligt naar boven, zodat de leien onder het hier zichtbare hout liggen (foto BMA Gemeente Dordrecht).

bestaat uit drie gedeeltelijke sporen (85 x 90 cm) met bijbehorende standzonen, waarvan bij twee sporen de blokkeels nog aanwezig zijn.³ Verder werd een grotere balk (100 x 140cm) aangetroffen die mogelijk een onderdeel van een gebint vormt. Het geheel werd geschraagd door windlatten die in een V-vorm tegen het dakbeschoot waren gemonteerd. Van dit dakbeschoot zijn gedeelten van ten minste veertien horizontaal geplaatste planken nog overgebleven. Meerdere losse gedeelten van het dakbeschoot-makkelijk te herkennen aan hun visbelegroeven- werden blootgelegd, maar hiervan kon de oorspronkelijke plaats in het beschoot niet met zekerheid worden vastgesteld. Ook de locatie van het fragment binnen het oorspronkelijke dak is onbekend. Wel kan worden aangenomen dat het hier om het kerkdak gaat, aangezien het direct naast de kerk werd aangetroffen en lesteen een duur en zwaar bouw materiaal was dat binnen de context van een kleinschalig dorpscomplex niet veelvuldig zal zijn toegepast. De verbazing was groot toen onder het beschoot fragmenten van leien en zesentwintig complete exemplaren werden aangetroffen. Uiteindelijk was van twaalf leien de oorspronkelijke positie op het dakbeschoot te determineren. Enkele van de leien waren nog aan het beschoot gespijkerd en andere leien hadden een duidelijke indruk in het hout achtergelaten.

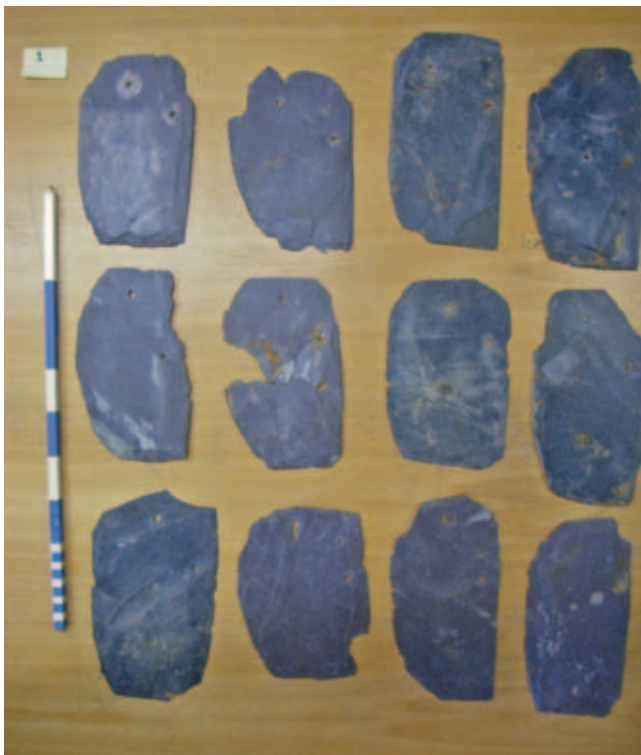
Afb. 5. Enkele opgegraven leien. Tussen deze leien zitten enkele exemplaren die het meest op Oud-Duitse leien lijken (foto J.A. Nipius).

De formaten en vormen van de stenen variëren in lengte van ongeveer 18 tot 40 cm, maar hebben een iets constantere breedte van rond de 15 cm. De leien hebben vormen die uiteenlopen van vrijwel vierkant tot ruitvormig, waarbij het meest voorkomende type op een aan de hoeken afgerond vierkant lijkt.

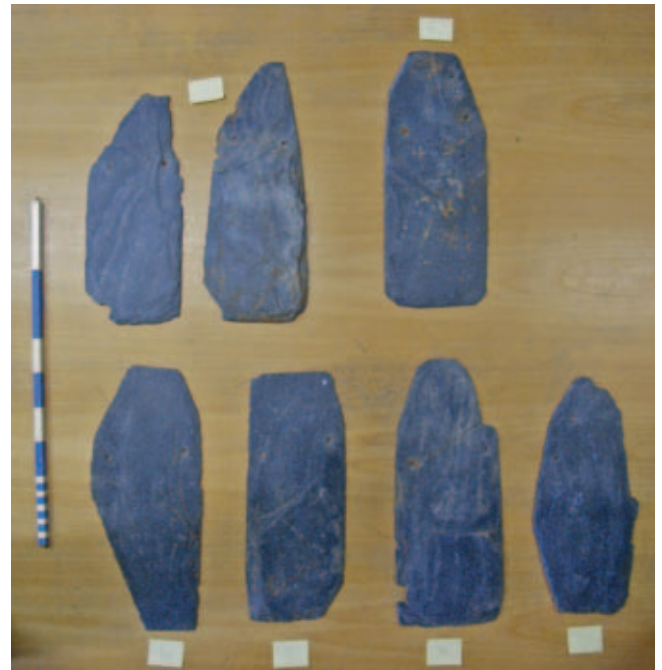
Afb. 6. Enkele meer afwijkende formaten (foto J.A. Nipius).
