Proveniershof Haarlem (NL)

Naam/Name: Proveniershof
 Locatie/Location:
 Grote Houtstraat 144, Haarlem

From Dwelling to Dwelling

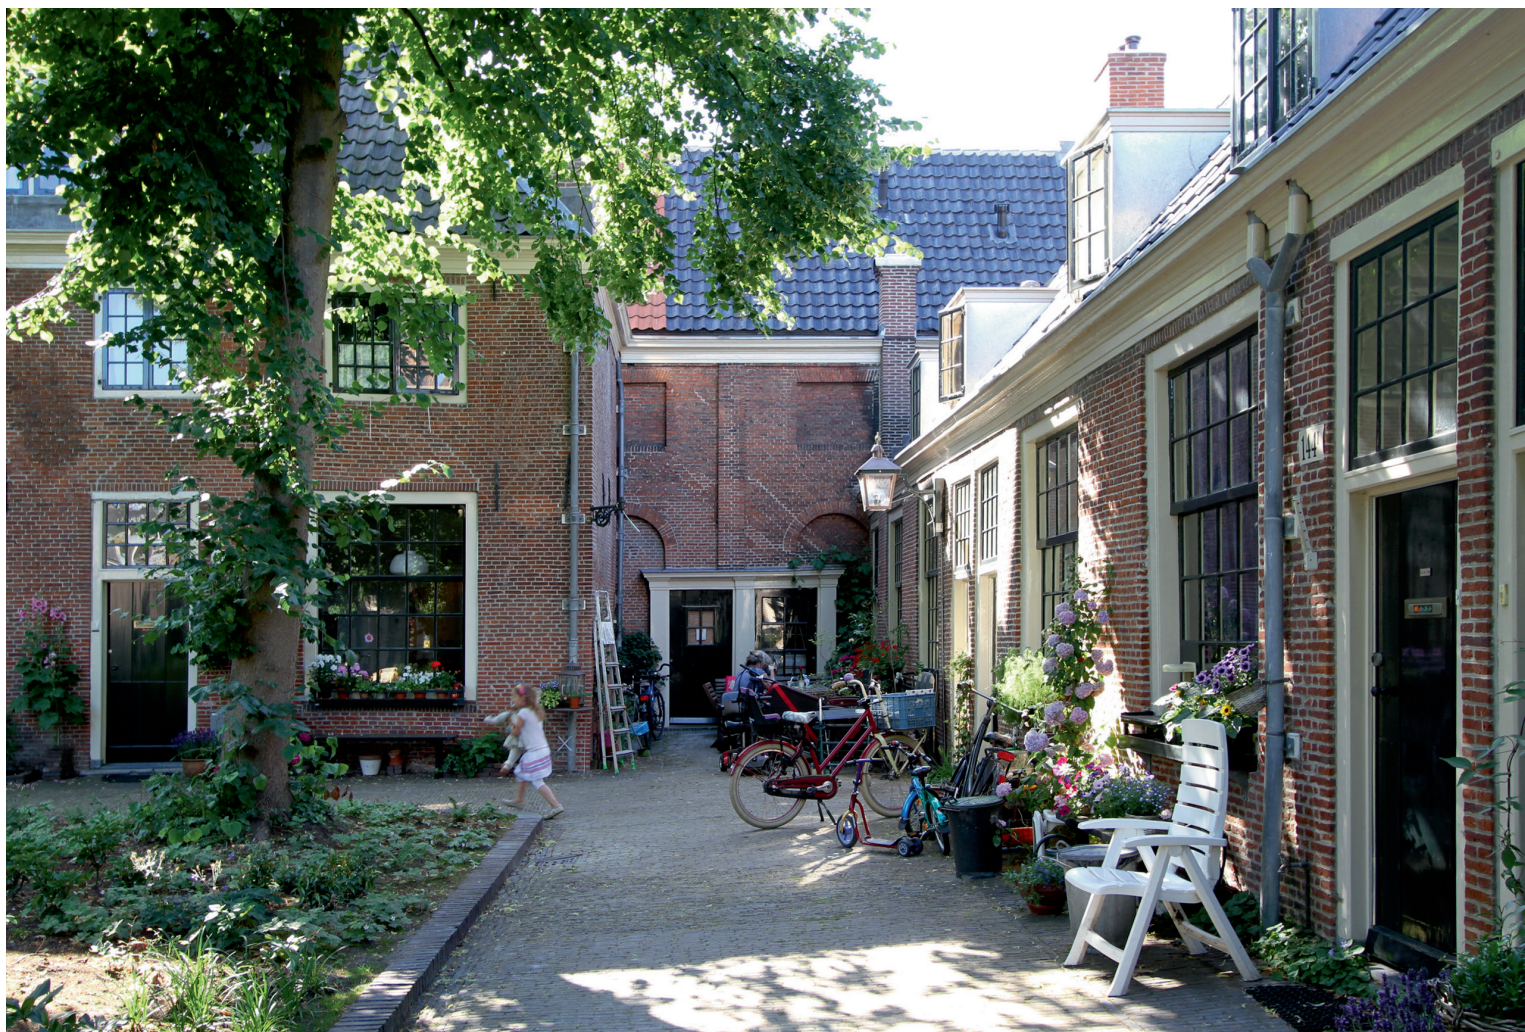
Noordwesthoek van de Proveniershof
 Northwest corner of the Proveniershof

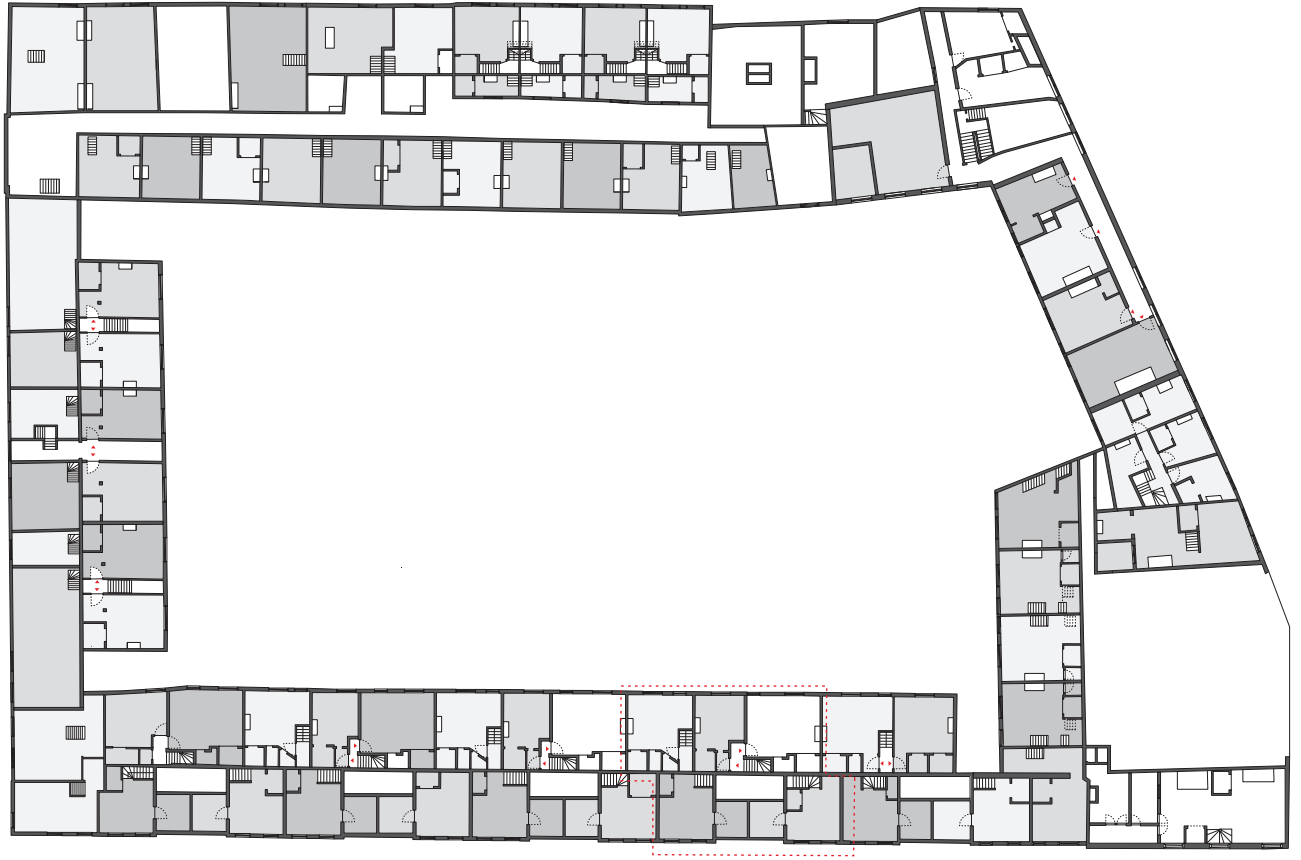
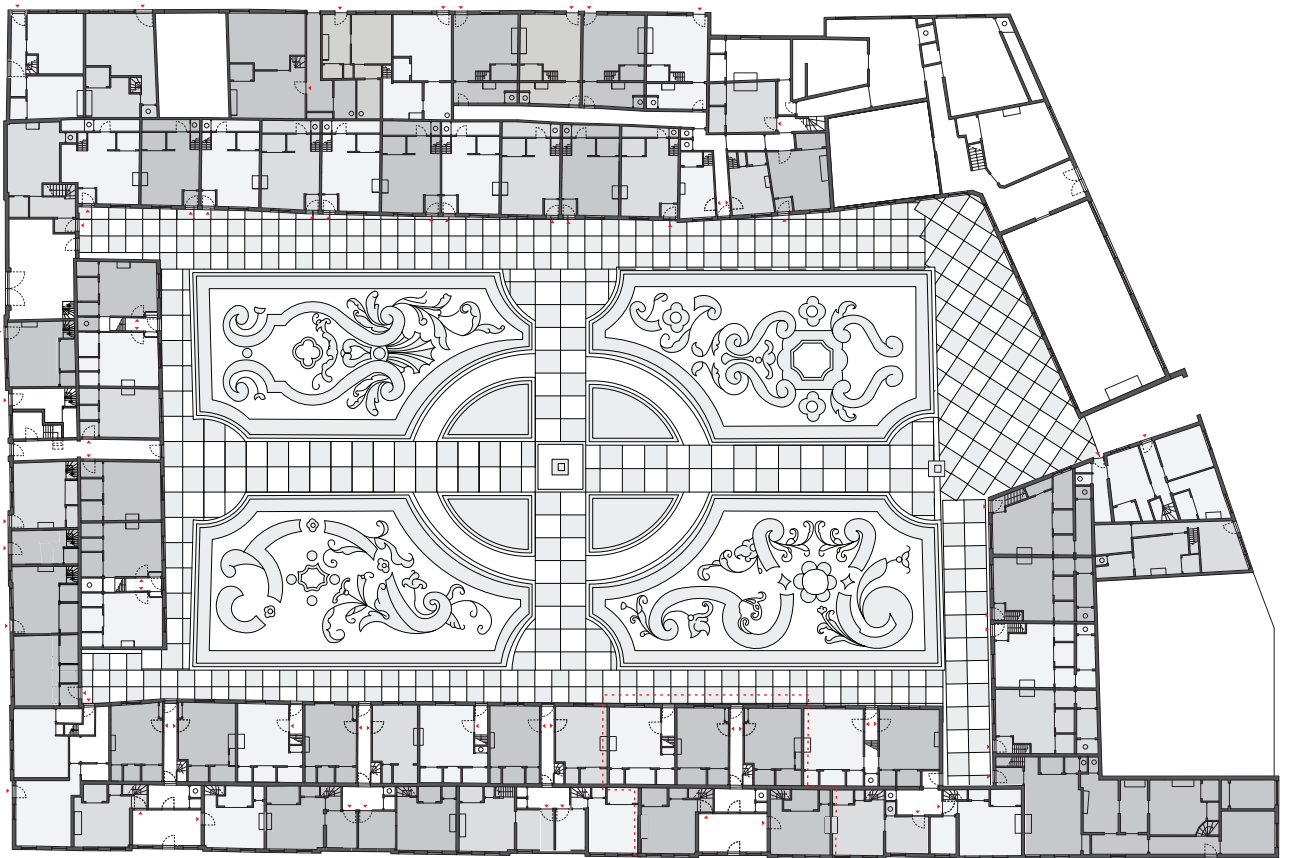
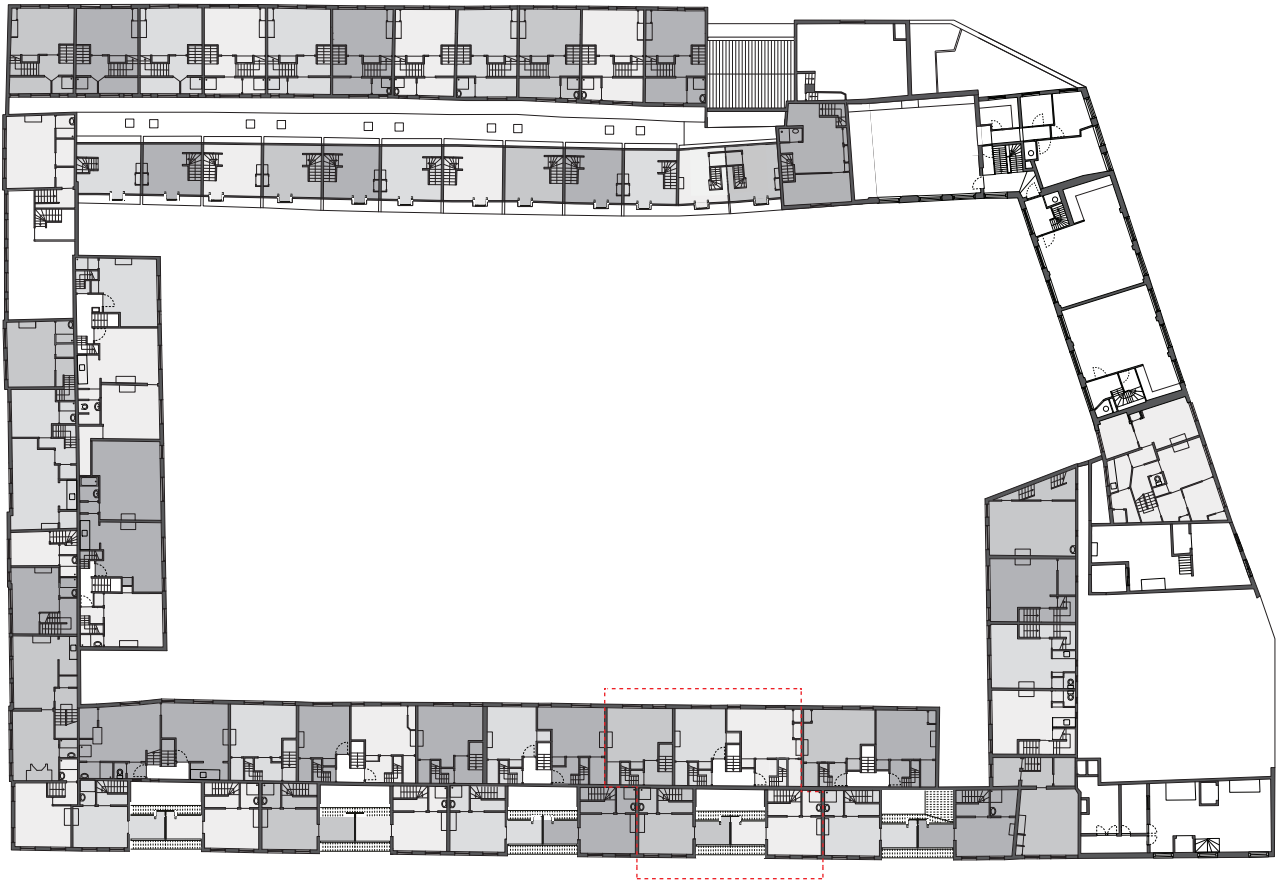
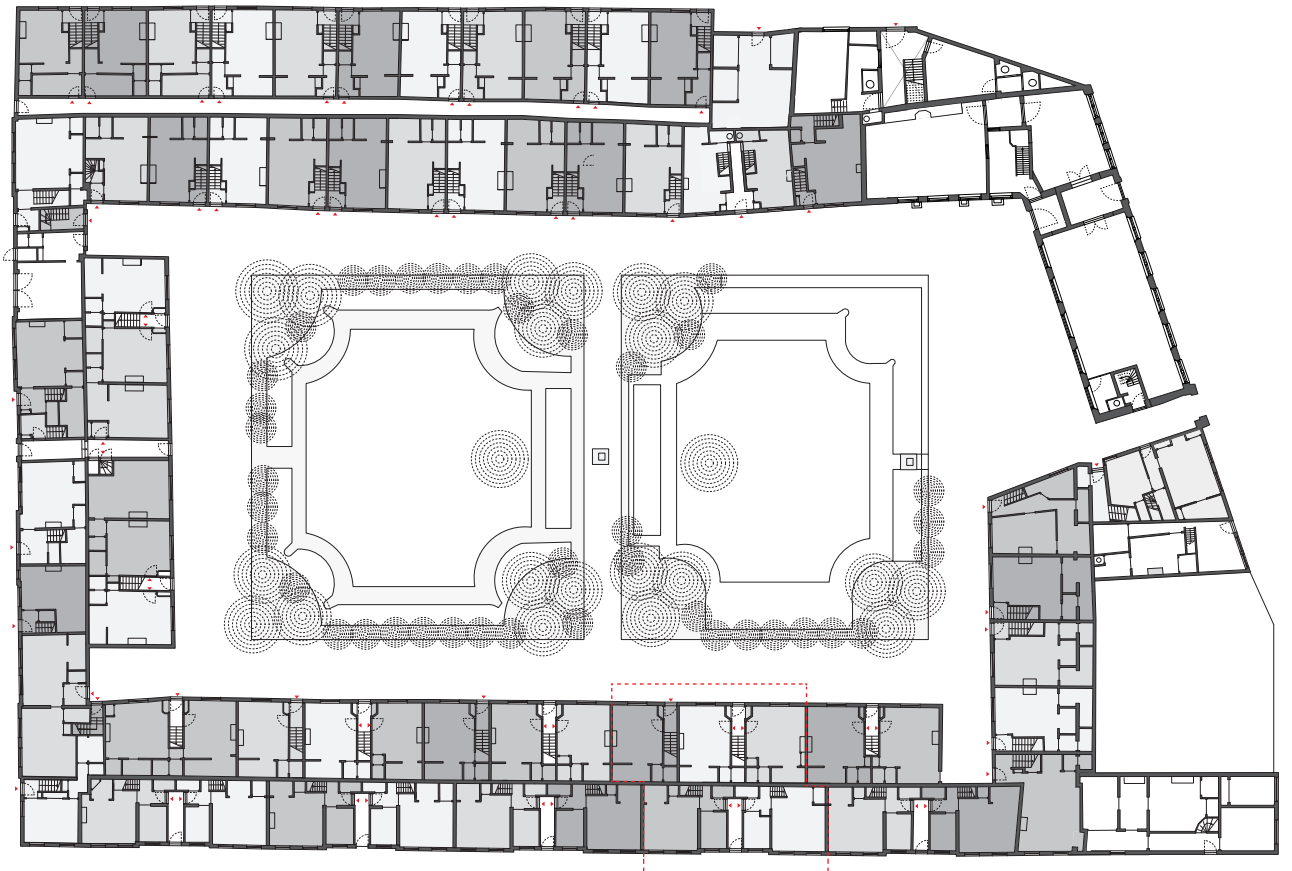
Eerste verdieping
First floor

Begane grond
Ground floor

Plattegronden Proveniershuis,
situatie 1990
Floor plans Proveniershuis,
situation 1990

Vanwege gehorigheid worden de kamers boven elkaar nu als één woning verhuurd; de meeste woningen zijn dus 'rijtjeshuizen' geworden met tussen de twee en zes kamers (36 tot 125 m²). Aan de Kerkstraat delen twee woningen de voordeur en de trap. Aan het Nieuwe Kerkplein is een aantal kamers horizontaal geschakeld tot beneden- en bovenwoningen, die aan de hofzijde ook voordeur en trap delen.

Because the houses are thin-walled, rooms located above each other are now rented out as single dwellings; most homes have thus become 'terraced houses' consisting of two to six rooms (36 to 125 m²). On Kerkstraat, two dwellings share a front door and stairwell. On Nieuwe Kerkplein, rooms have been combined horizontally to form ground floor dwellings and upstairs flats that also share front doors and stairwells on the courtyard side.

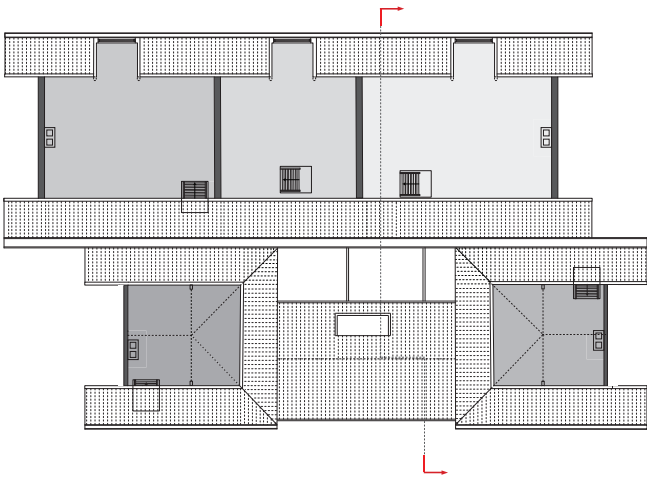
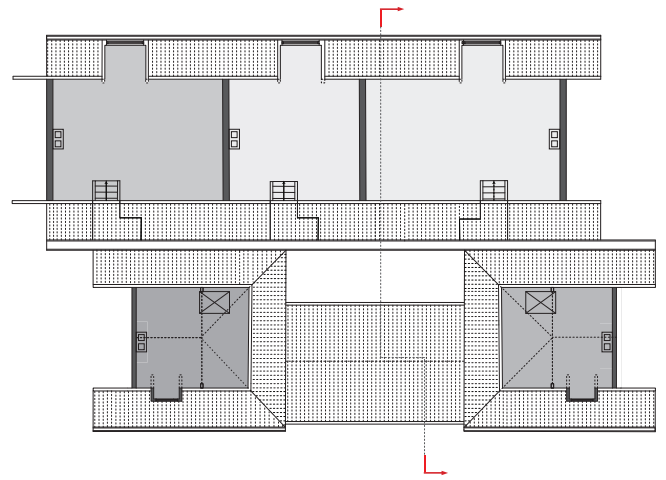
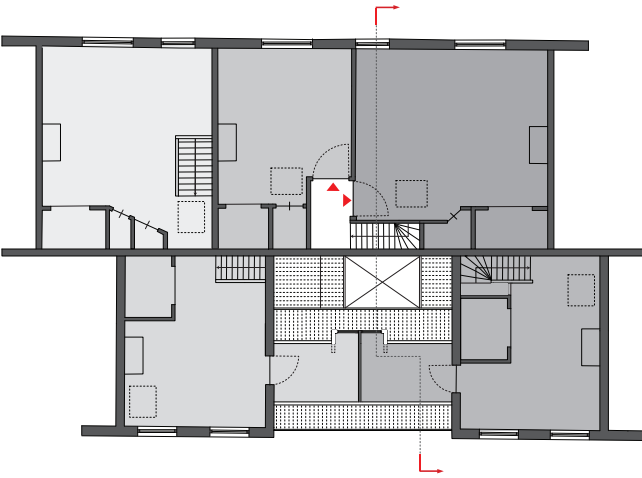
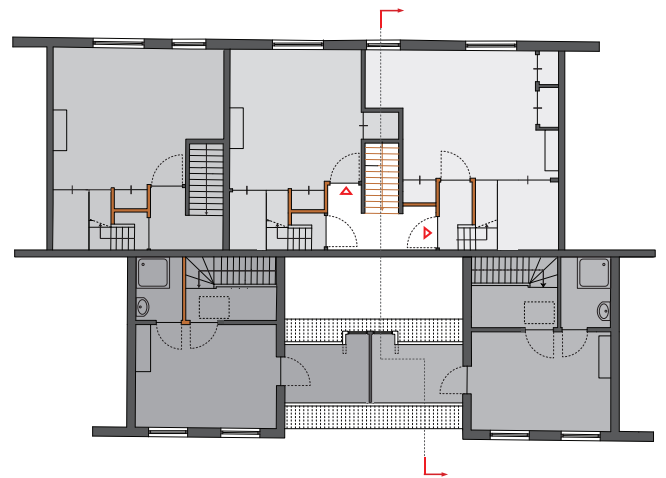
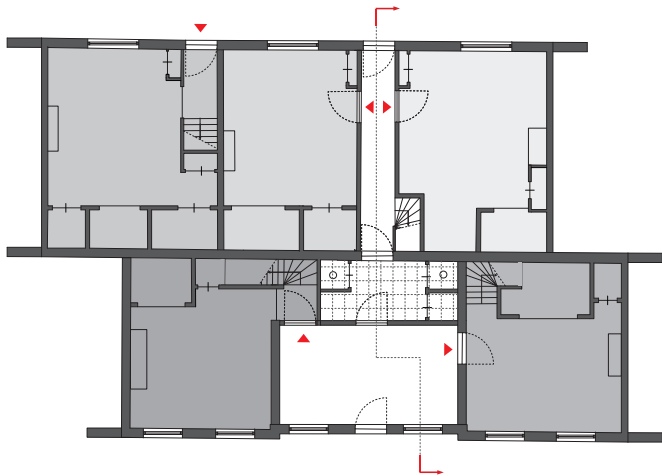
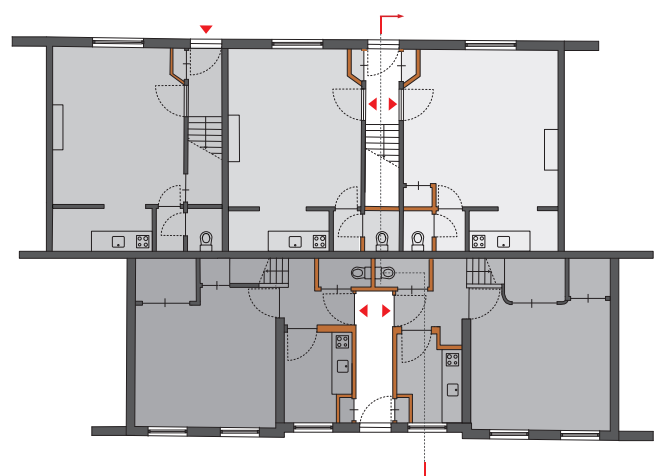
Interieur woning aan de hofzijde,
begane grond en zolderverdieping
Interior dwelling on the courtyard
side, ground floor and attic

ook het bruikbaar oppervlak en de visuele kwaliteit binnen de woningen verbeterd. Keukens en woonkamers werden samengetrokken (Doelstraat hofzijde) of juist in aparte ruimten gesitueerd (Kerkstraat stadzijde). De bedsteden werden opgeheven, maar de monumentale schouw en het mooie timmerwerk bleven gespaard. Ladders en steile trappen met een moeilijke draai werden grotendeels vervangen door comfortabelere versies. Daklichten in de overdekte plaatsjes achterin de woning zorgen voor een bijzondere lichtinval.

comfortable versions. The skylights in the now covered yards to the rear of the dwellings provide an especially beautiful incidence of light.

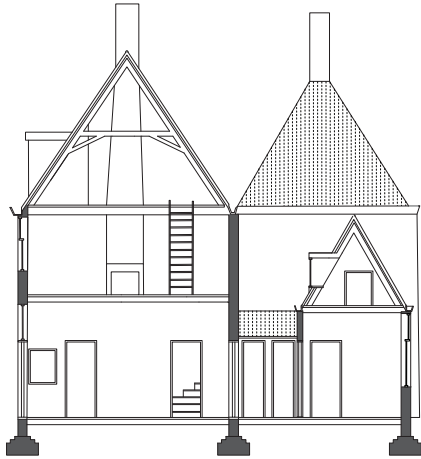
Doorsnede woningcluster, situatie
1747
Cross section dwelling cluster,
situation 1747

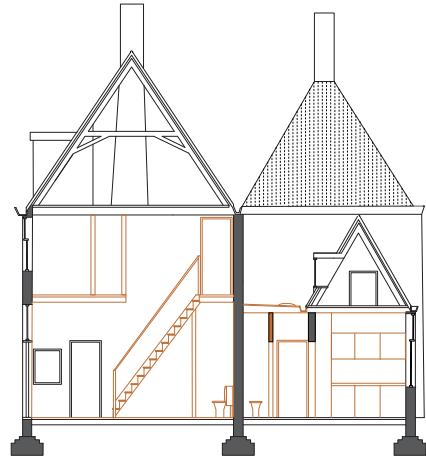
Doorsnede woningcluster, situatie
1990
Cross section dwelling cluster,
situation 1990

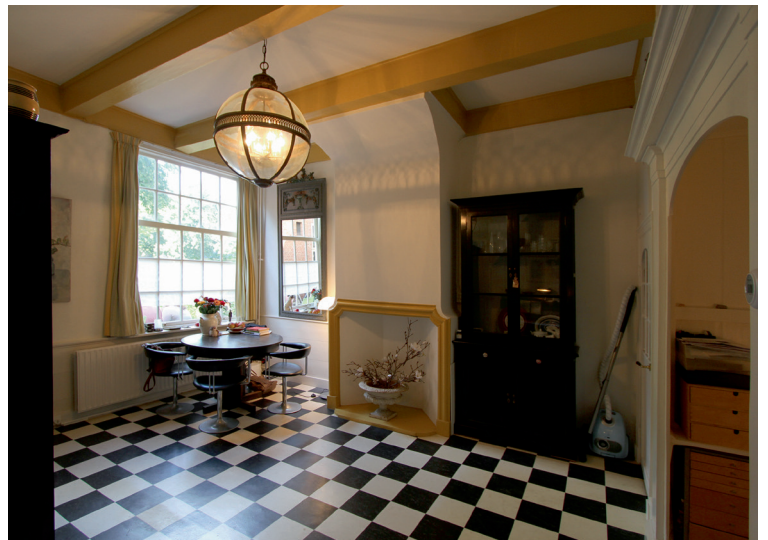
Interieur woning aan de
Kerkstraat, begane grond
Interior dwelling on Kerkstraat,
ground floor
